COMUNITA' MONTANA VALLE SAN MARTINO
COMUNE DI ERVE (LC)

Piano particolareggiato del nucleo di Nesolo (Erve)

Oggetto: Percorsi e punti di interesse emergenti
11 marzo, Aprile 2004 Tav. 1

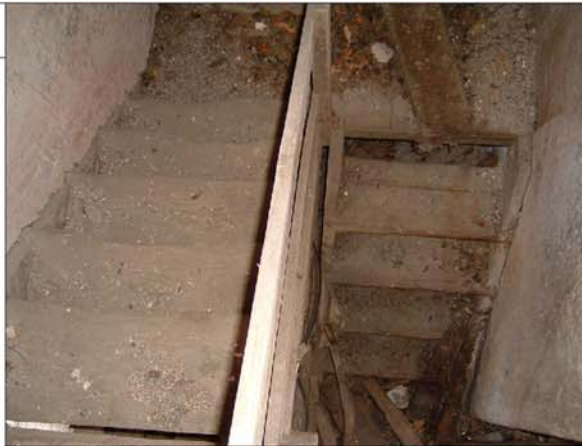
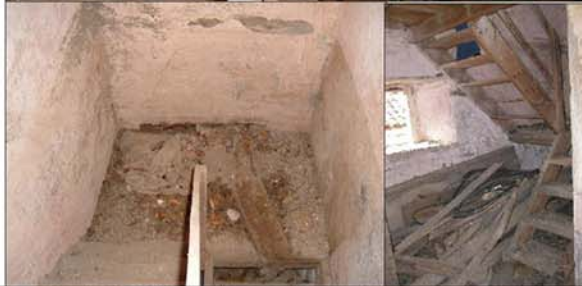
SCALA IN LEGNO

Scala in legno complessivamente in discreto stato di conservazione salvo fenomeni di usura e consistenti depositi di sporco e accumulo di materiali di varia natura.

Tutte le parti verranno sottoposte a trattamento di conservazione mediante accurata pulitura con stracci, scopinetti e spazzole di saggina al fine di togliere tracce di sporco e residui facilmente asportabili e successivo utilizzo di apparecchi di aspirazione e aria compressa a bassa pressione. Trattamento di protezione antitarlo, antifungo e antimuffa a base di pentadecorifenolo o esadecorifenolo (350 cc di prodotto per mq). Applicazione di trattamento ignifugante.

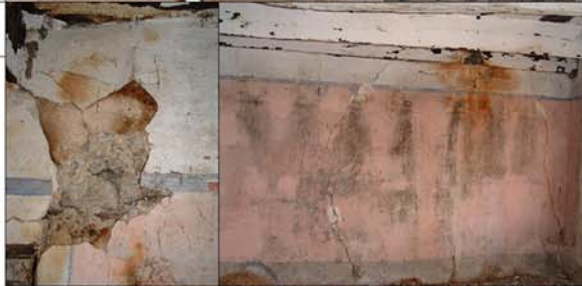
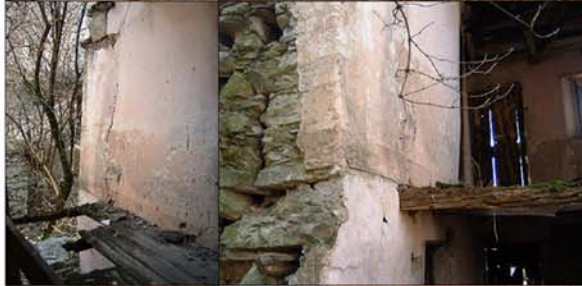
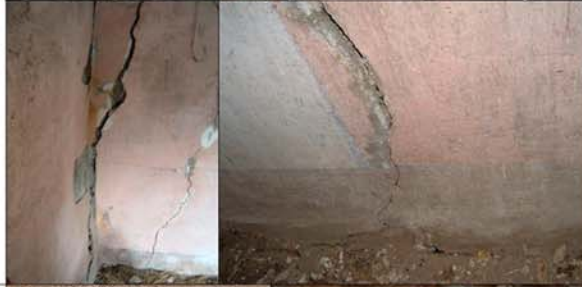
PARAMENTI MURARI AD INTONACO

Rivestimenti murari ad intonaco di calce con presenza diffusa di micro e macrofessurazioni, lacune, fenomeni di distacco dall'apparato murario e delle pitturazioni, consistenti depositi di sporco.

Consolidamento preventivo di parti di intonaco sollevate e/o in fase di distacco o polverizzazione con resina acrilica a pennello sino a rifiuto per riadagare le parti sollevate e consolidamento degli intonaci in profondità e lungo i bordi delle lacune mediante iniezioni di resine acriliche in sospensione acquosa.

In presenza di lacune si procederà alla pulitura del supporto in muratura con stracci, scopinetti e spazzole di saggina al fine di togliere le tracce di sporco facilmente asportabili, successiva pulitura puntuale con l'utilizzo di aria compressa, ristilatura dei giunti di malta eccessivamente decoesi e stesura finale in due riprese di nuovo intonaco di rappezzo in malta di calce in leggero sottosquadro.

In presenza di fessurazioni, previo eventuale intervento di consolidamento del supporto murario in pietra, si eseguirà una pulitura della fessura con aria compressa e l'eliminazione puntuale del materiale non più coerente tramite utensili di piccole dimensioni. Si effettuerà in seguito la sigillatura utilizzando malta di calce a farge caricata con resina acrilica.

Pulitura della superficie utilizzando spazzole morbide ed aria compressa a bassa pressione.

Successiva coloritura degli intonaci tramite applicazione di velatura di tinta di calce leggermente pigmentata come da cromatismi esistenti.

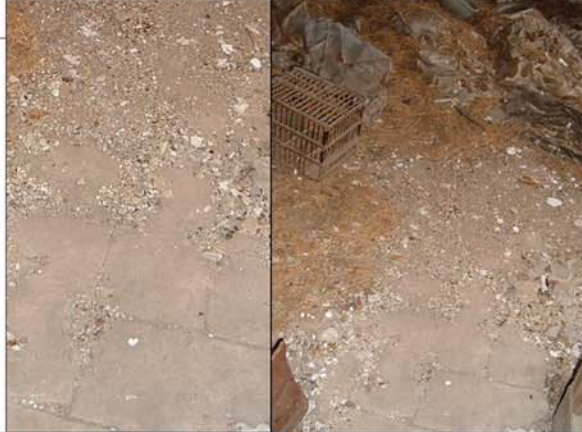
PAVIMENTI

I pavimenti in formelle di cotto presentano depositi di sporco, terra, calcinacci e materiali vari. Lacune della pavimentazione in corrispondenza delle lacune dei solai. Cedimenti in corrispondenza delle rotture del tavolato dei solai.

Prima asportazione dei materiali e dello sporco depositato e il consolidamento dell'intradosso dei solai si procederà all'intervento di pulitura delle formelle in cotto mediante bruschinaggio con spazzole morbide e acqua deionizzata e impiego di adatto solvente per sgrassare la superficie. A pavimento asciutto si procederà ad un trattamento protettivo tramite applicazione di una prima mano di olio di lino crudo in soluzione al 10% con acqua ragia. Successiva stesura finale di cera d'api neutra. Dove si riscontrino lacune si interverrà con integrazione con materiale analogo. In corrispondenza dei nuovi solai e nelle zone in cui non vi è pavimentazione si interverrà disponendo un assito di rinforzo con orditura trasversale rispetto al tavolato del solaio, che avrà funzione di pavimentazione.

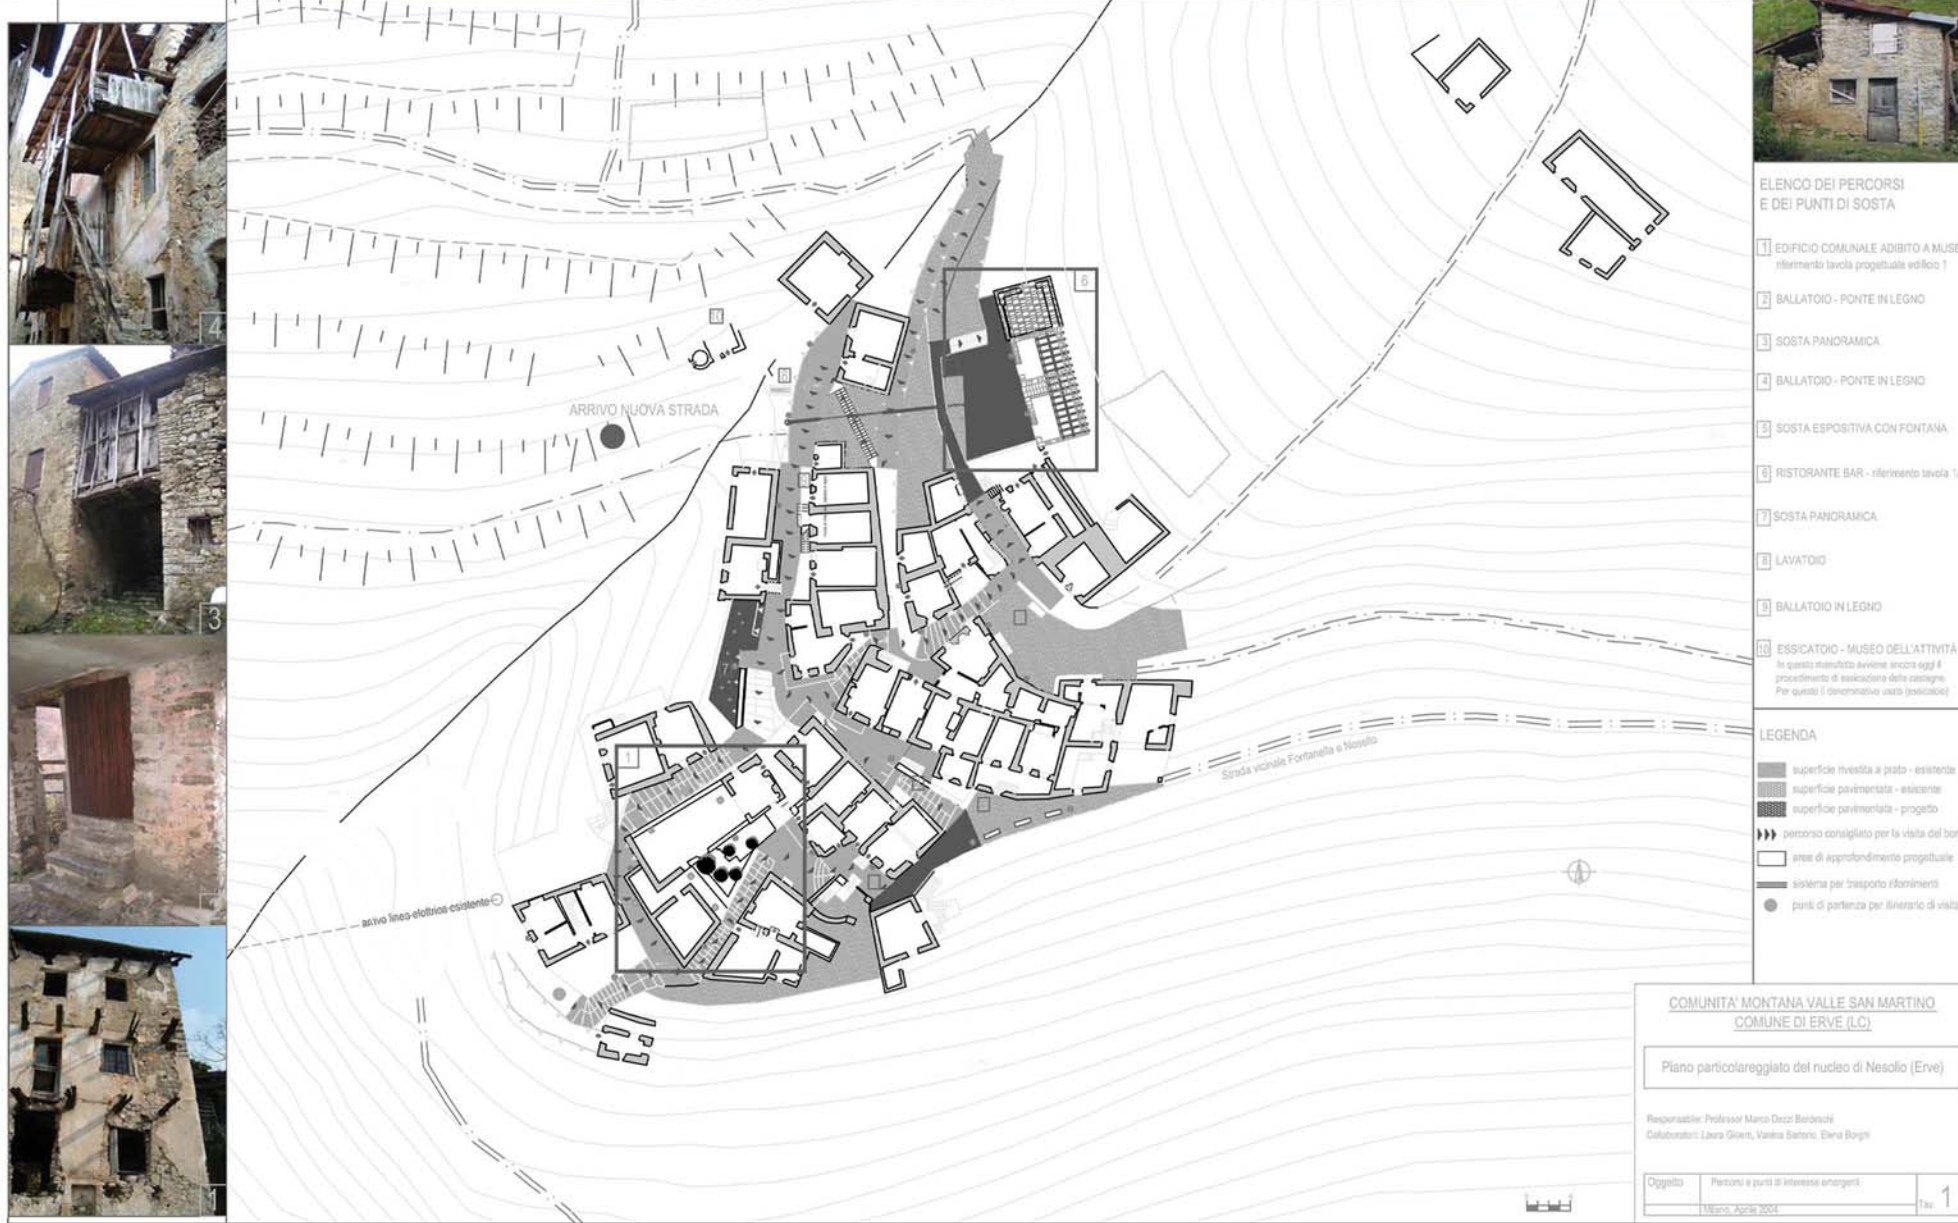
- 11 EDIFICIO COMUNALE ADIBITO A MUSEO (rifinito tavola progettale edificio 1)
- 12 BALLatoio - PONTE IN LEGNO
- 13 SOSTA PANORAMICA
- 14 BALLatoio - PONTE IN LEGNO
- 15 SOSTA ESPOSITIVA CON FONTANA
- 16 RISTORANTE BAR - rifinito tavola 104
- 17 SOSTA PANORAMICA
- 18 LAVatoio
- 19 BALLatoio IN LEGNO
- 20 ESSICCATOIO - MUSEO DELL'ATTIVITÀ (in questo manufatto avviene ancora oggi il processo di asciugatura della canaglia. Per questo il denominativo usato (essiccatore))
